## GLI AFFRESCHI della Chiesa di San Girolamo a RAVIS

## La chiesa di San Girolamo a Ravis

### Il restauro degli affreschi

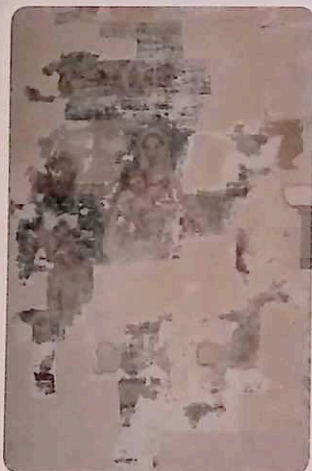
Affresco prima del restauro

I recenti lavori di restauro hanno riportato alla luce quello che verosimilmente doveva essere l'aspetto della chiesa verso la fine del cinquecento. In effetti, oltre ad essere nuovamente visibili gli affreschi dipinti da Marco Tiussi da Spilimbergo (seppur non completi), sono stati recuperati gli intonaci storici delle pareti dell'aula che furono realizzati prima dei dipinti cinquecenteschi. Parrebbe anzi che le pareti fossero state preparate per essere completamente affrescate e che poi, per qualche motivo, i lavori non poterono essere più completati.

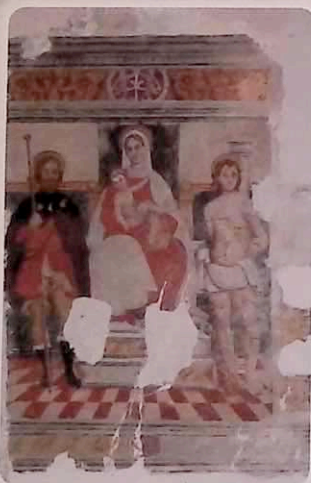
Affresco dopo il restauro

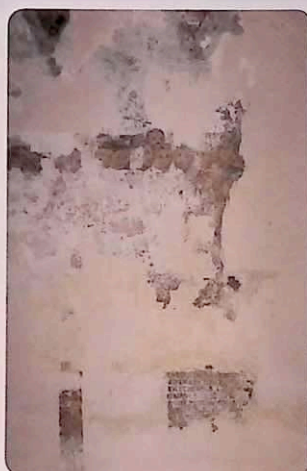
Affresco prima del restauro

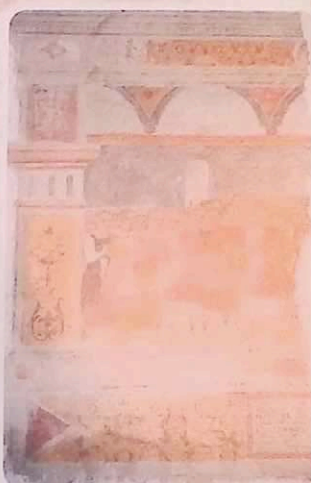
Affresco dopo il restauro
